## REPORTE DE COMISIÓN

### TRASLADO AL CAMPUS UNIVERSITARIO PARA SEGUIMIENTO

REPORTE AL 18 DE JUNIO DE 2019.

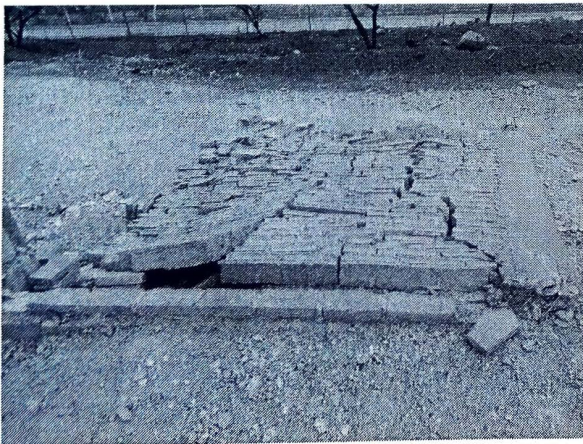
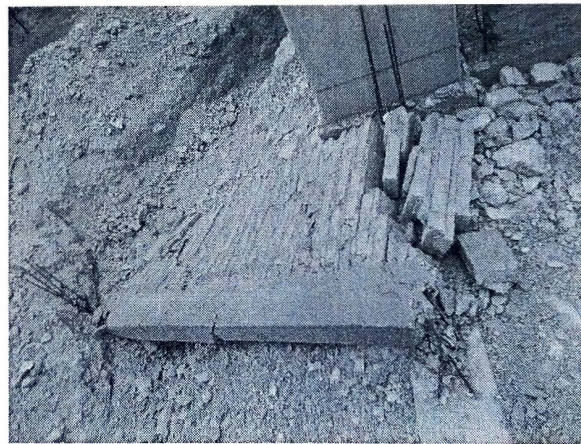
- Se llegó a desayunar al poblado de El Capomal, Santiago Ixcuintla, Nayarit.
- Se asistió a las instalaciones del Campus Universitario de la UT de la Sierra, en Mesa del Nayar, para supervisión del seguimiento de la obra del edificio de Turismo Área Desarrollo de Productos Alternativos FAM 2018.
- Se verificó que dos muros se encuentran colapsados.

De acuerdo al reporte fotográfico presentado, es importante mencionar que se observan varios desperfectos en la obra ejecutada, por lo que existe la duda de la buena calidad de los trabajos ejecutados, en este sentido es recomendable solicitar la intervención de personal especializado para realizar una revisión minuciosa de dichos trabajos, ya que de no ser así, se podrían presentar consecuencias en la construcción futura.

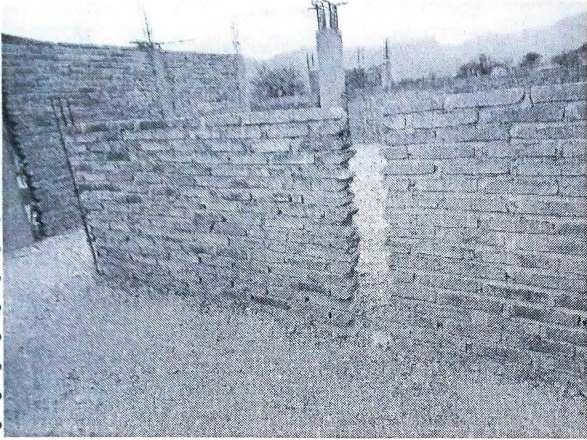
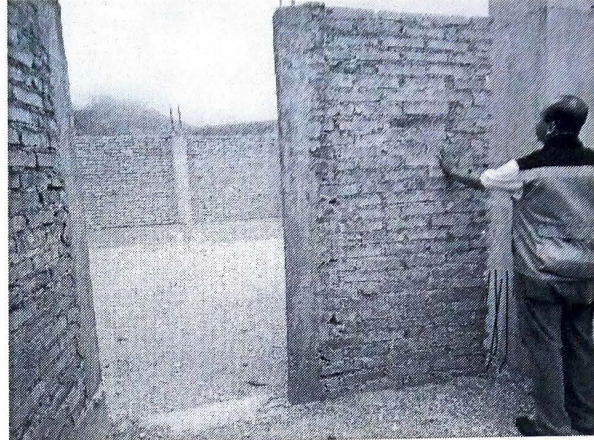
- Se detectaron tres muros frágiles, propensos también a colapsarse, que al ejercerles una ligera presión presentan movimiento.

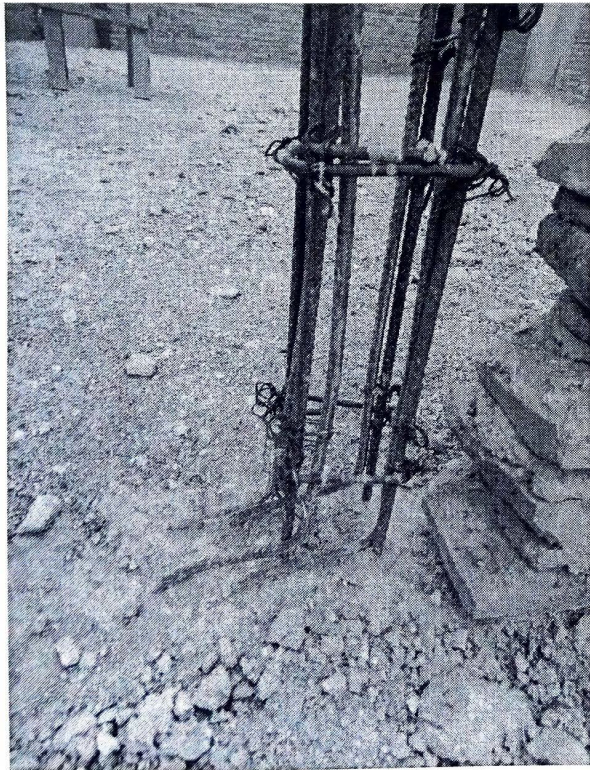
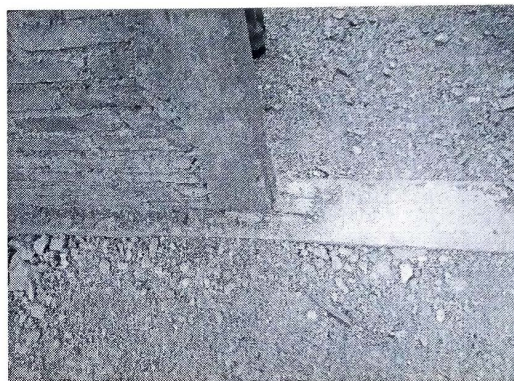
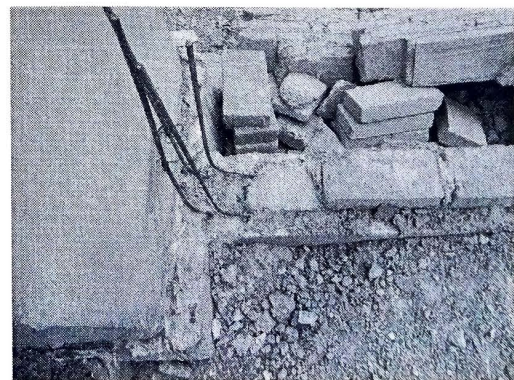
- Se detectó que los castillos colados se encuentran desfasados en relación a su anclaje.

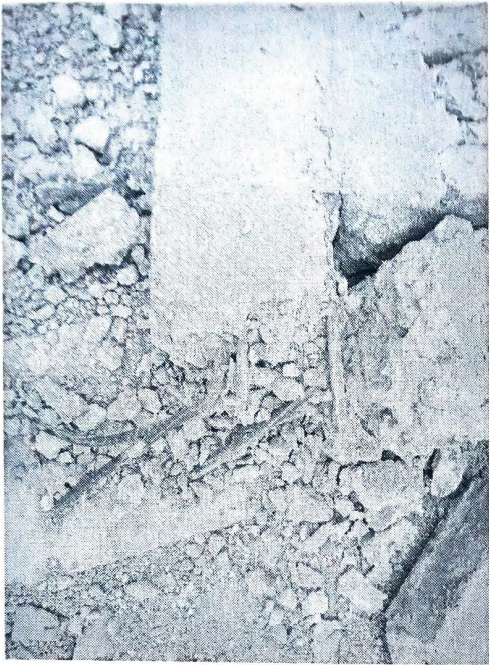
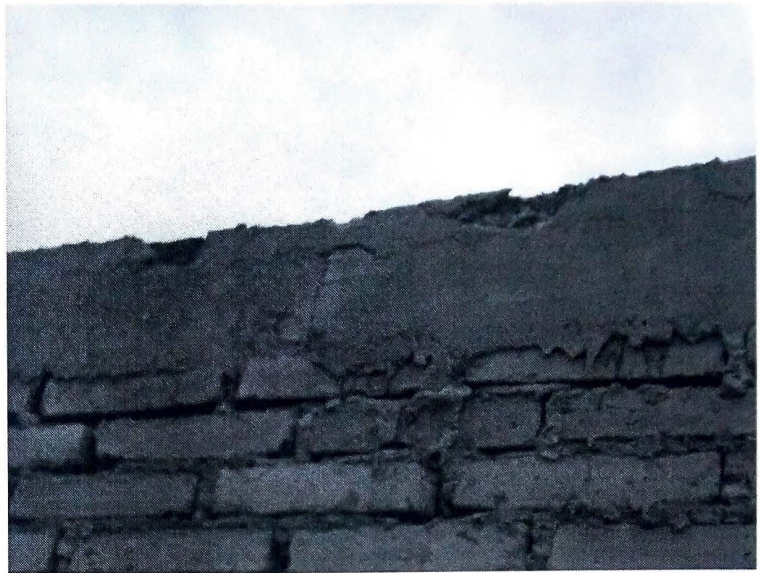
- Se observó que castillos y dalas coladas se están desmoronando, lo que pone en duda la resistencia del concreto y la calidad de los trabajos.

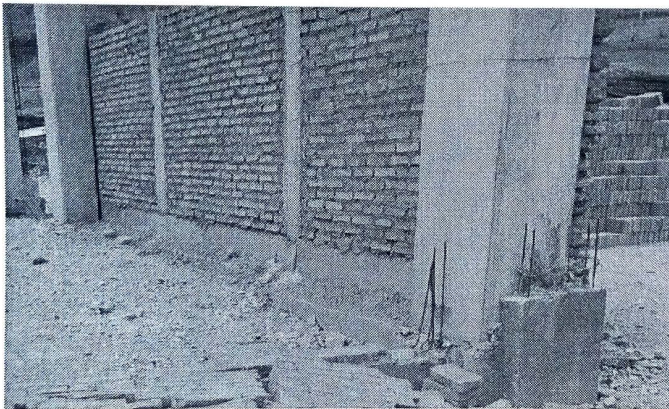
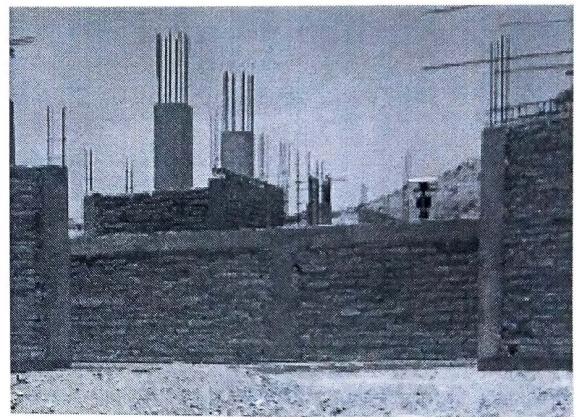
- Duda en la calidad de los trabajos en muros ejecutados.

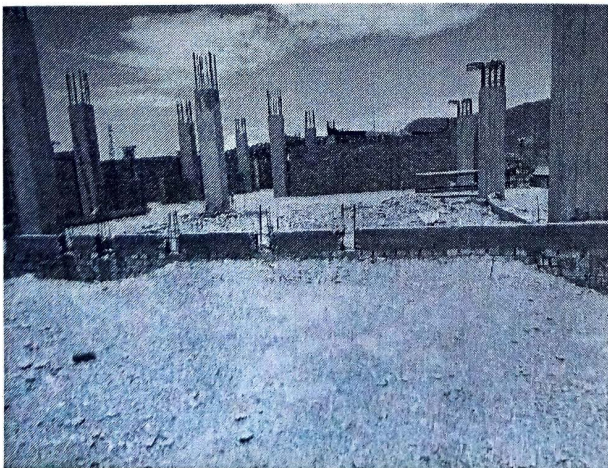
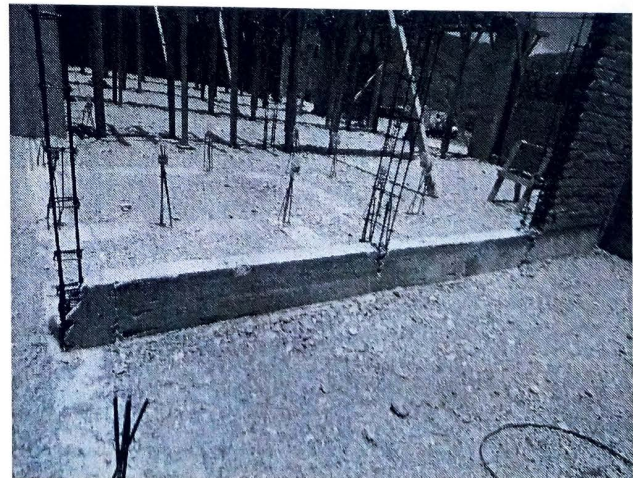
- Duda en el sistema constructivo utilizado en el colado de cadenas, el cual no podría garantizar la rigidez a la estructura, lo que a futuro podría provocar fallas o cuarteaduras en los muros.

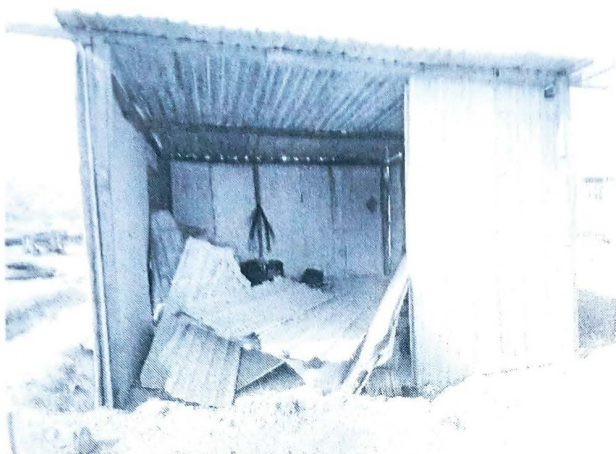
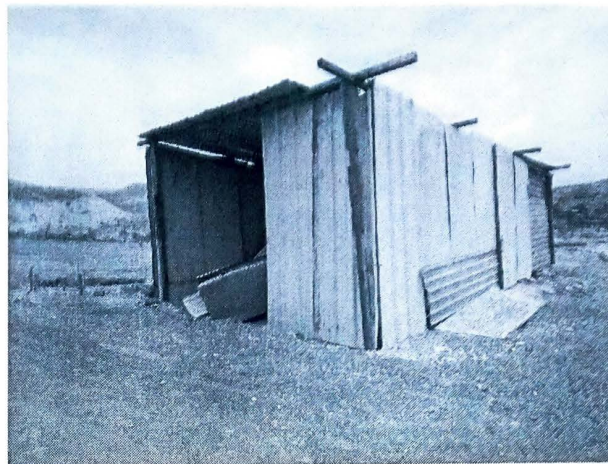
- Almacén colapsándose, por lo que la universidad no se hace responsable si el material se extravía o sufren algún daño.

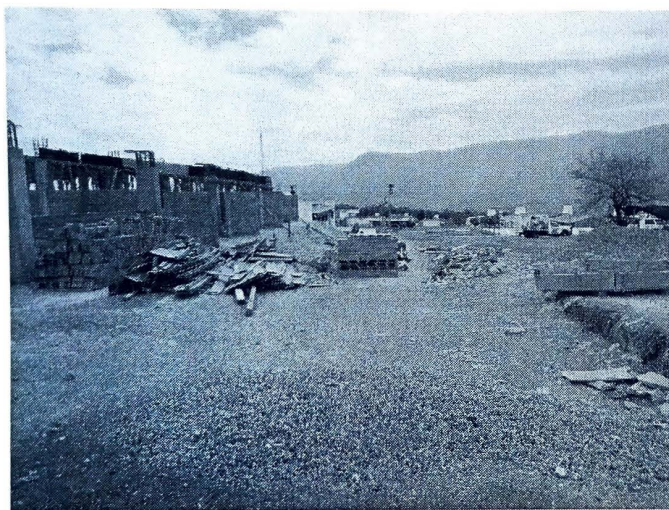
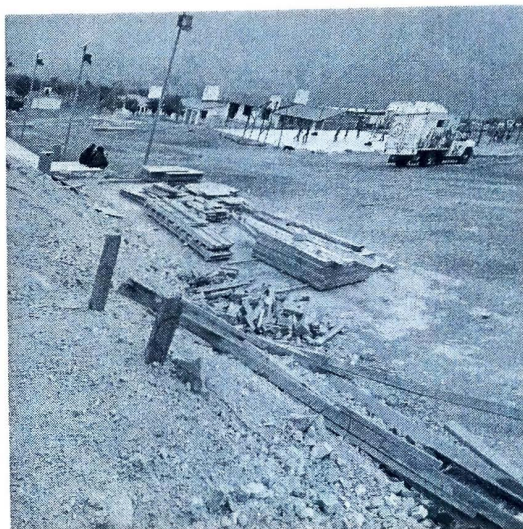
- Material suministrado se encuentra a la intemperie sin protección, en contacto directo con el suelo y regado en el lugar, ya se han presentado lluvias, por lo que existe duda de que dicho material esté en las condiciones óptimas para poder ser utilizado en ejecución de obra futura.

Cimbra a la intemperie y a la exposición de la lluvia y el sol.

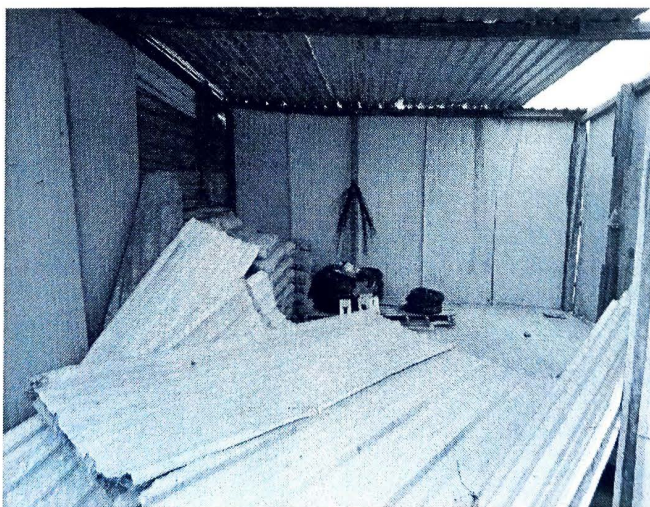
El cemento ya se está endureciendo.

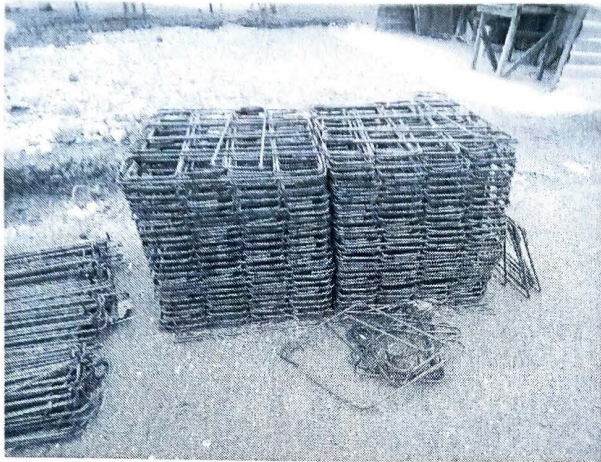
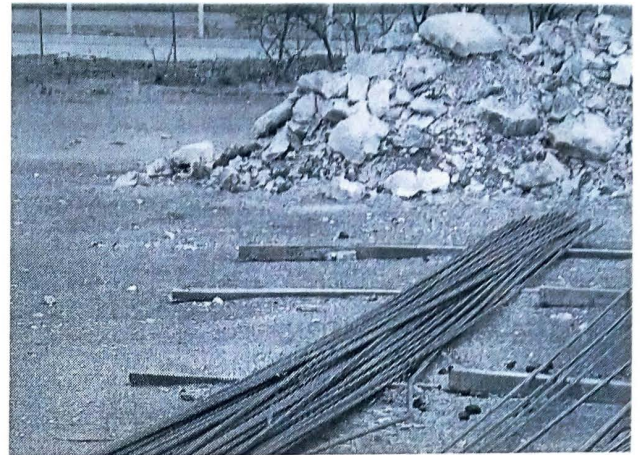
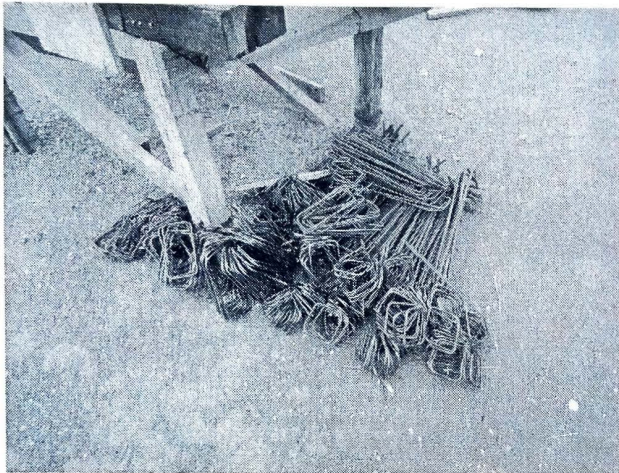
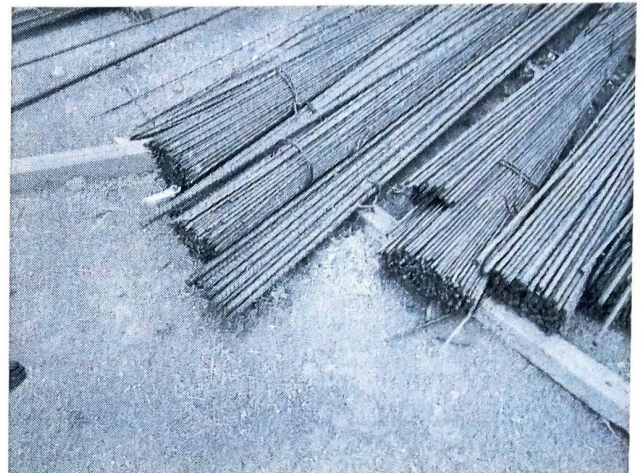
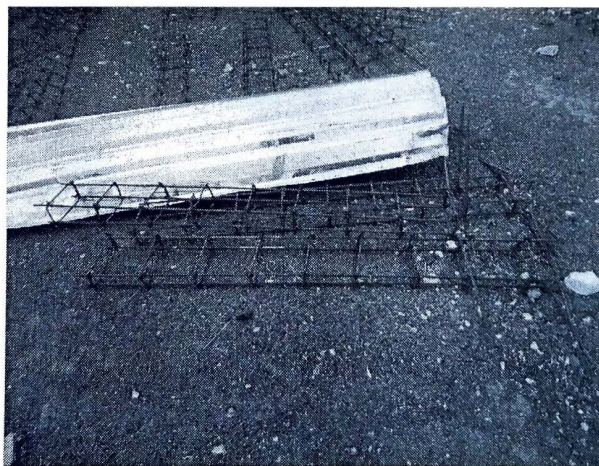
El acero ya presenta oxidación.

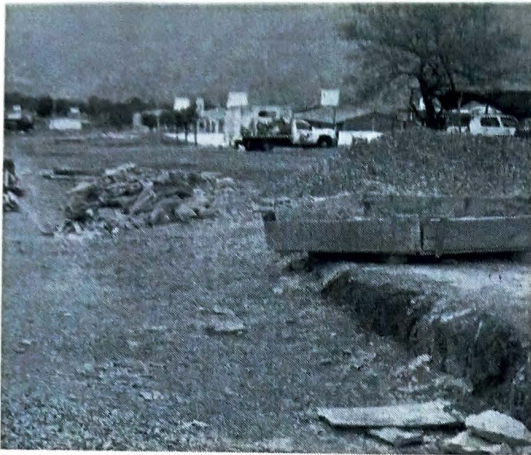
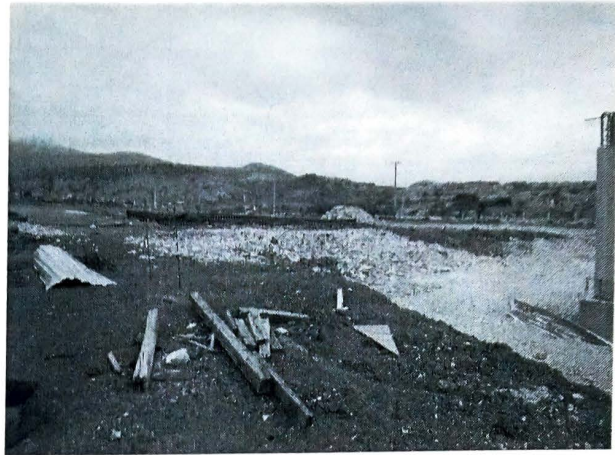
- Falta la limpieza del lugar.

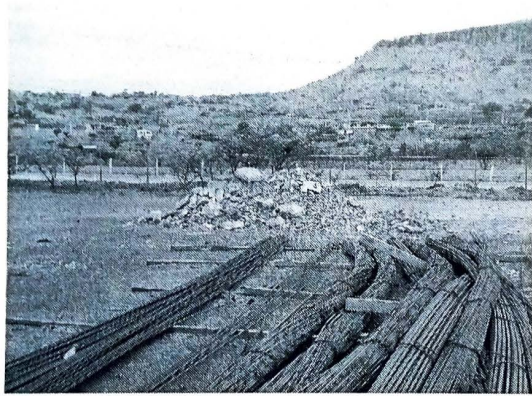
- Falta el retiro de material sobrante.
-

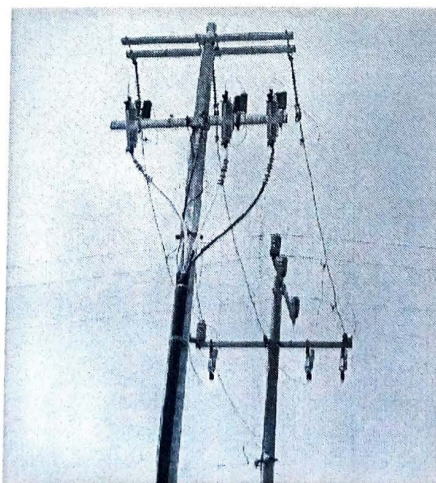
- Se observó la desconexión de un cable que forma parte del sistema de tierra.
