## REPORTE DE COMISIÓN

TRASLADO AL CAMPUS UNIVERSITARIO PARA DAR SEGUIMIENTO DE OBRA DEL EDIFICIO DE ENFERMERÍA DE ESCUELAS AL CIEN 2016, DEL EDIFICIO DE TURISMO ÁREA DESARROLLO DE PRODUCTOS ALTERNATIVOS FAM 2019, Y DE PROYECTOS COMPLEMENTARIOS.

22 DE OCTUBRE DE 2019.

Edificio de Enfermería de Escuelas al CIEN 2016.

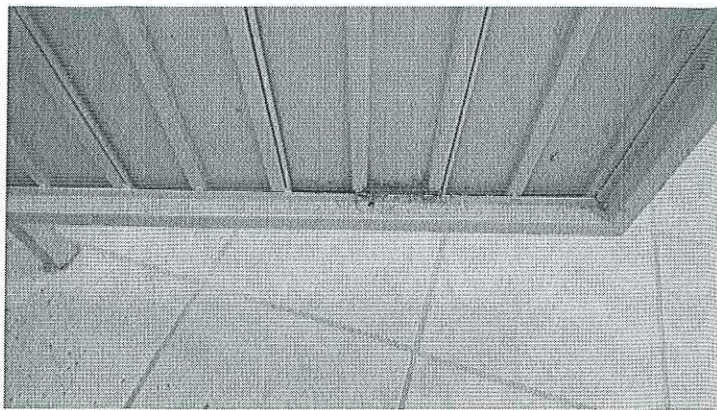
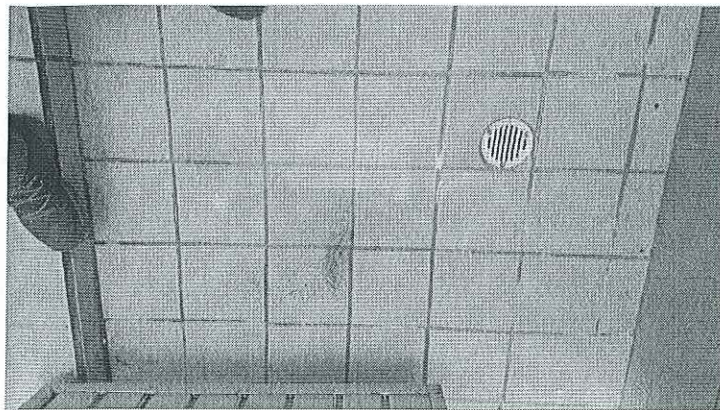
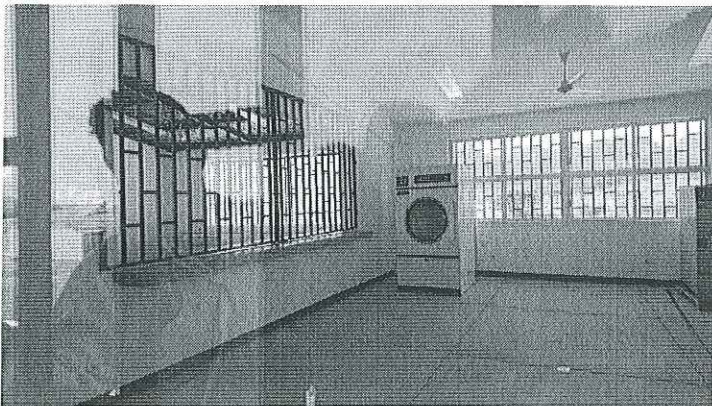
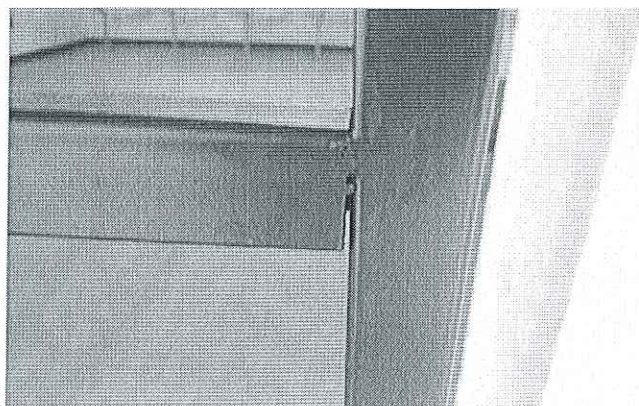
## Proyectos complementarios.

En los proyectos complementarios se observa lo siguiente:

- En la rehabilitación de los dormitorios: En el área de las regaderas, las puertas presentan oxidación, lo que hace pensar que el material no recibió un tratamiento para cubrir y prevenir el óxido, comúnmente conocido como fondeando.

En una regadera la pendiente del agua no coincide con la ubicación del cespól, por lo que se puede observar el estancamiento del agua.

- En el centro de lavado: Las protecciones aparentemente solo fueron punteadas en la mayoría de las intersecciones del acero, lo que provocaría que fácilmente puedan ser desprendidas.

La ventana del área de lavandería, no fue elaborada de acuerdo al diseño solicitado por recomendación del INIFE.

La estructura ya elaborada (ventana), es demasiado pesada, y de acuerdo al uso que se le dará presenta una condición insegura para los usuarios, además que interferiría con el funcionamiento de los equipos de la lavandería.
